PROGRAM PRAC KONSERWATORSKICH
KAMIENNEGO KRZYŻA OFIAR WOJNY
ŚWIATOWEJ I PŁYTY NAGROBNEJ RODZINY
BLUDOWSKICH Z CMENTARZA PARAFIALNEGO
W HAŻLACHU PRZY UL. KOŚCIELNEJ, dz. nr 94/1.

**KRZYŻ KAMIENNY OFIAR WOJNY ŚWIATOWEJ Z CMENTARZA
PARAFIALNEGO W HAŻLACHU PRZY UL. KOŚCIELNEJ, dz. nr 94/1.**

**PŁYTA NAGROBNA RODZINY BLUDOWSKICH Z CMENTARZA
PARAFIALNEGO W HAŻLACHU PRZY UL. KOŚCIELNEJ, dz. nr 94/1.**

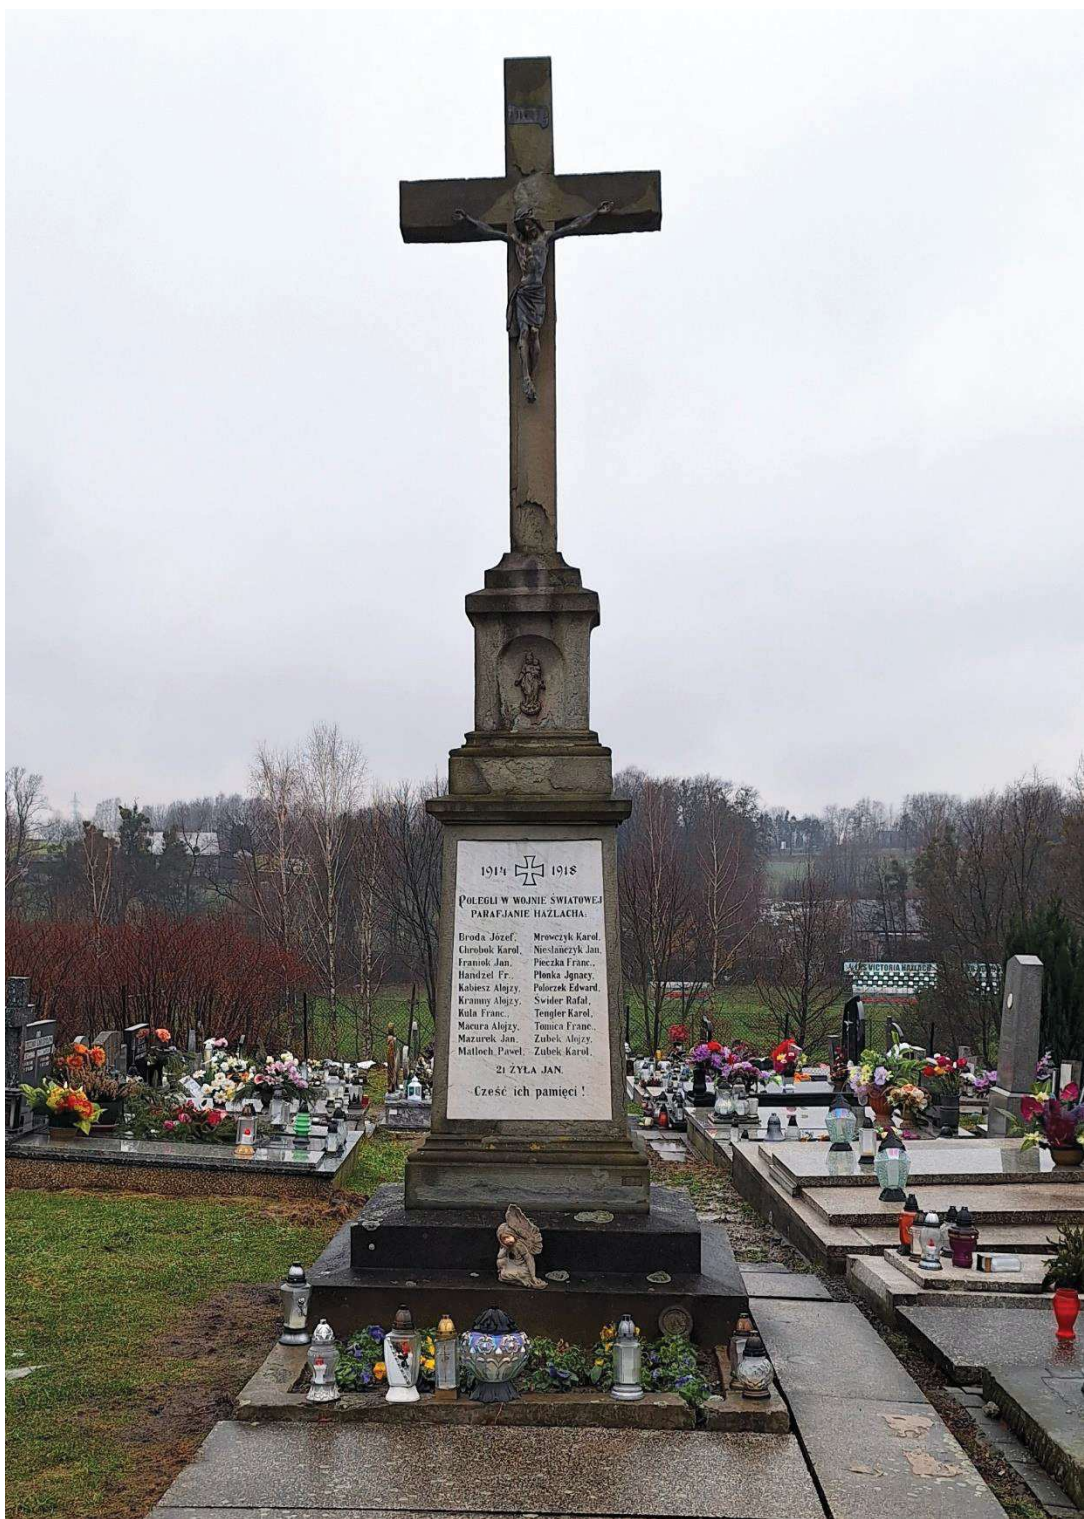
Krzyż zachował się w bardzo złym stanie. Największe zniszczenia zostały spowodowane procesami wietrzenia (mechanicznego i chemicznego), oraz procesami deterioracji.

Fot. nr 1. Hażlach, cmentarz parafialny przy ul. Kościelnej, kamienny krzyż ofiar Wojny Światowej. Widok z przodu. Stan przed konserwacją.

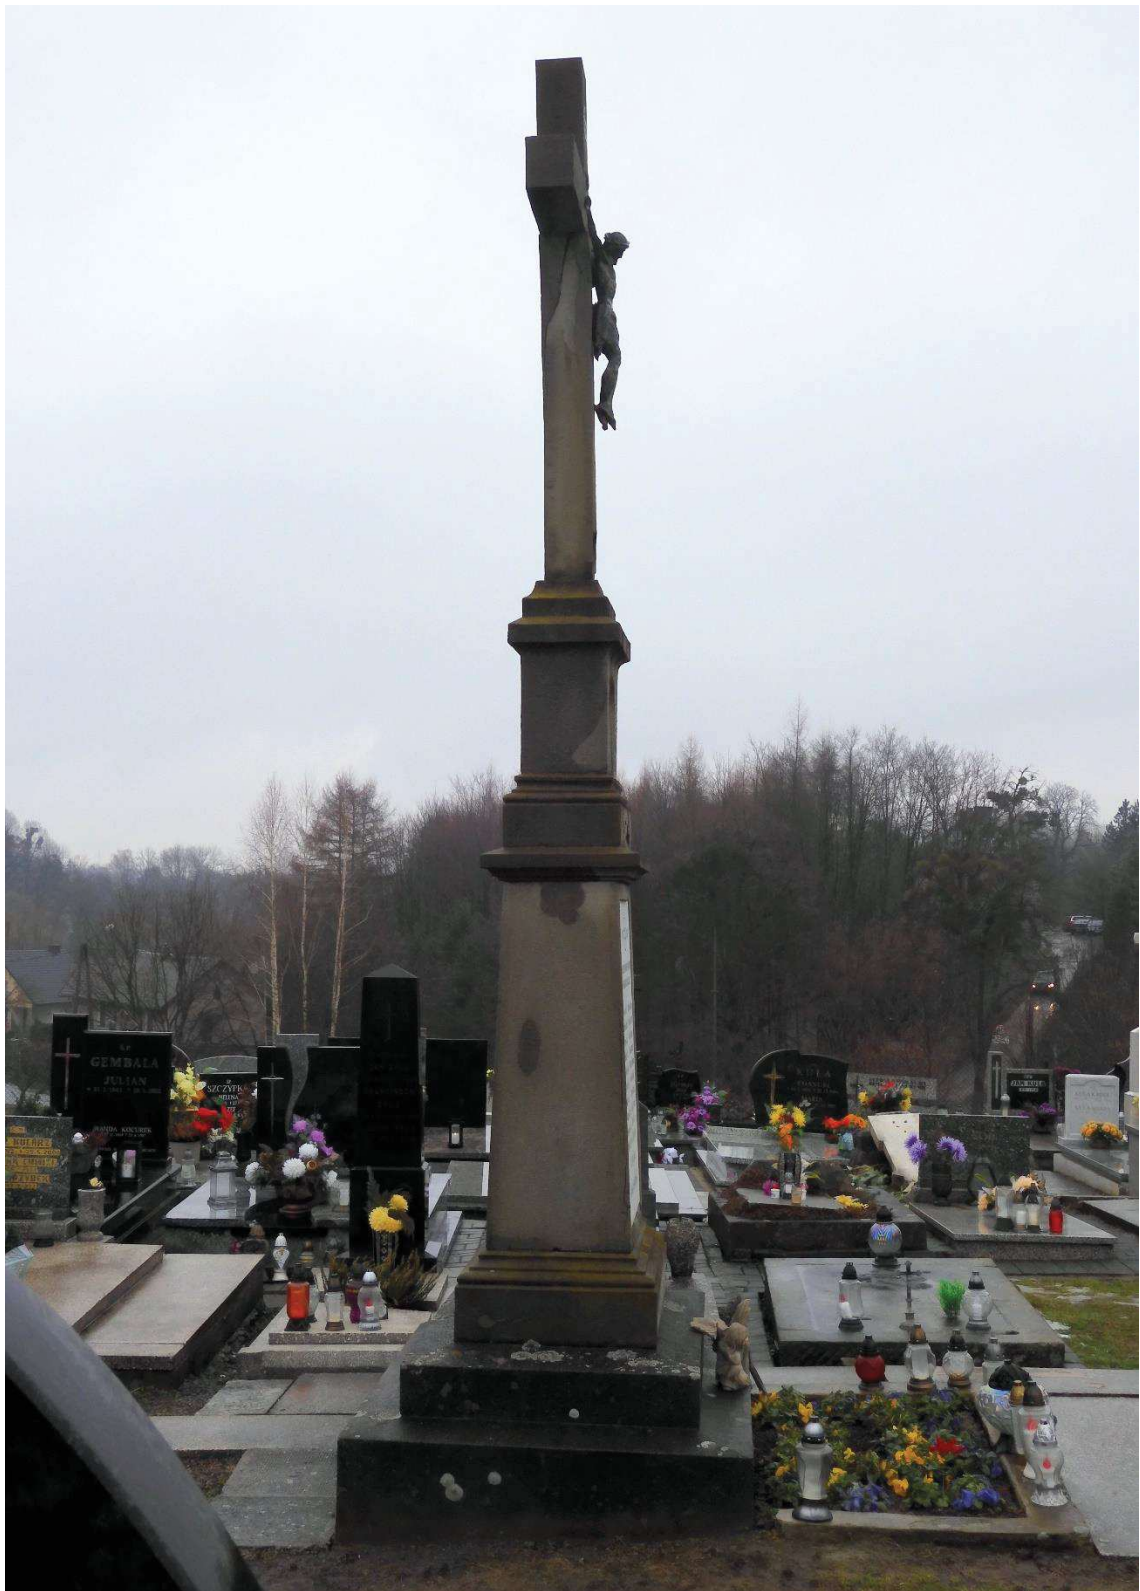
Fot. nr 2. Hażlach, cmentarz parafialny przy ul. Kościelnej, kamienny krzyż ofiar Wojny Światowej. Widok z boku. Stan przed konserwacją.

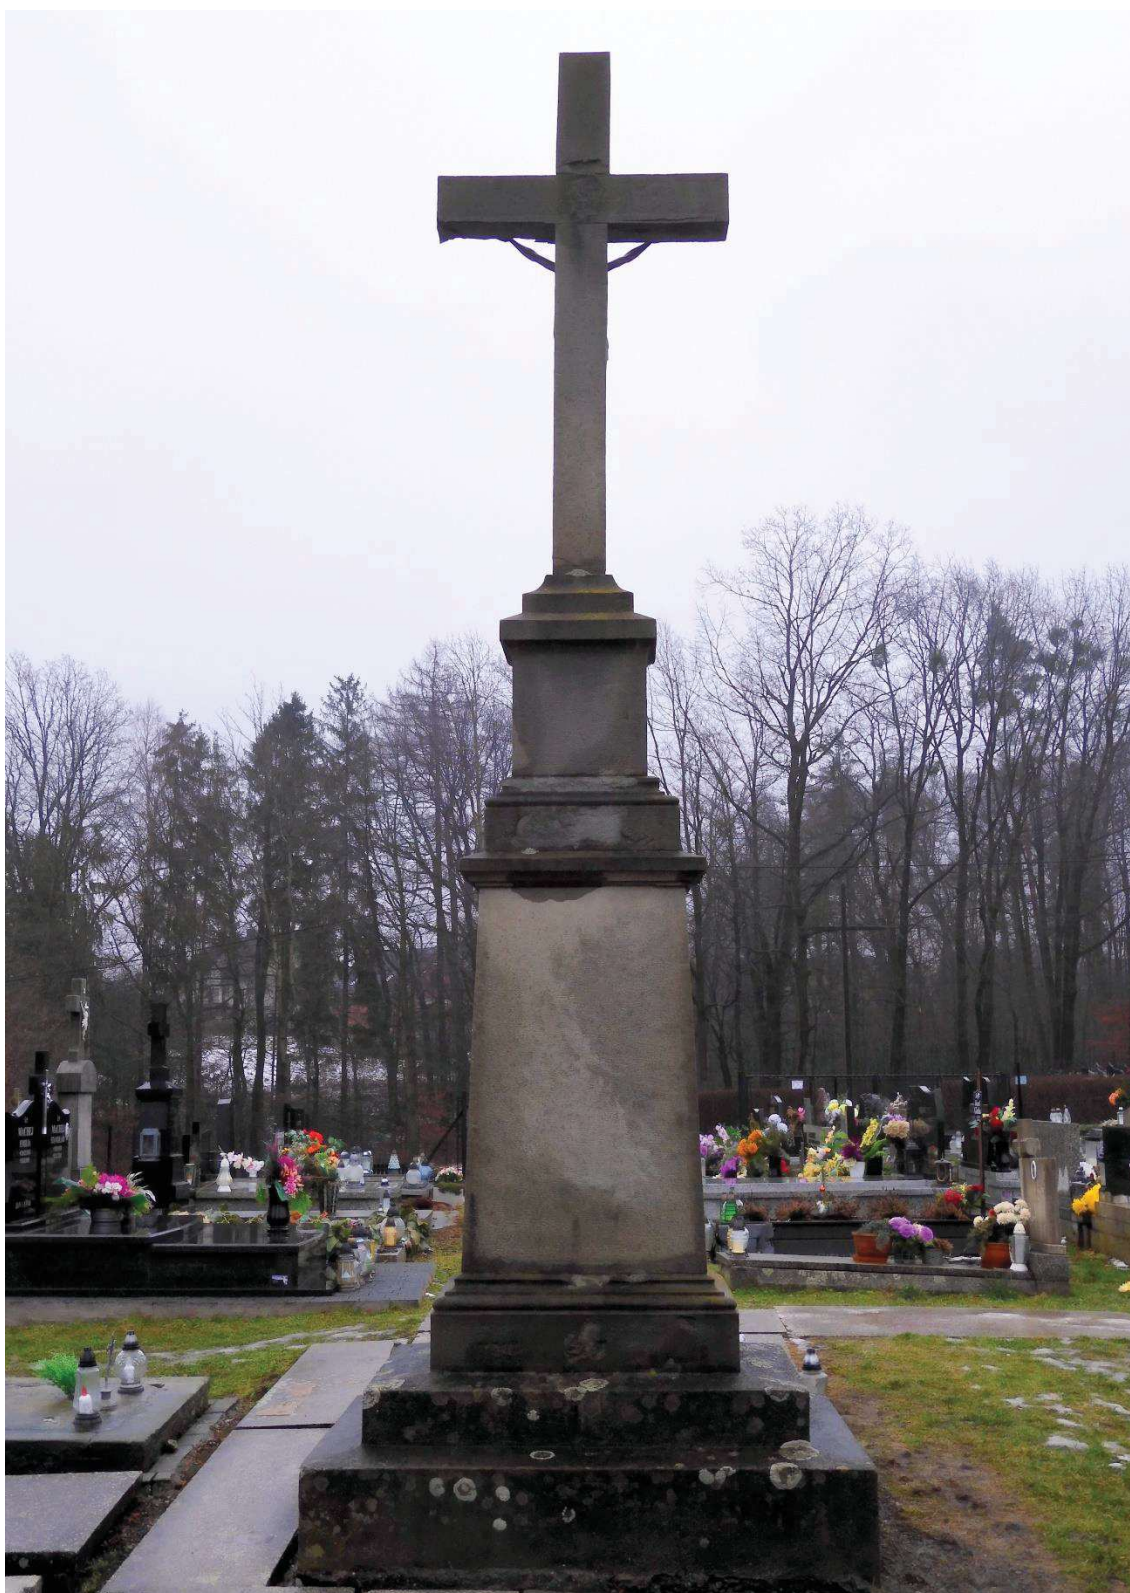
Fot. nr 3. Hażlach, cmentarz parafialny przy ul. Kościelnej, kamienny krzyż ofiar Wojny Światowej. Widok z tyłu. Stan przed konserwacją.

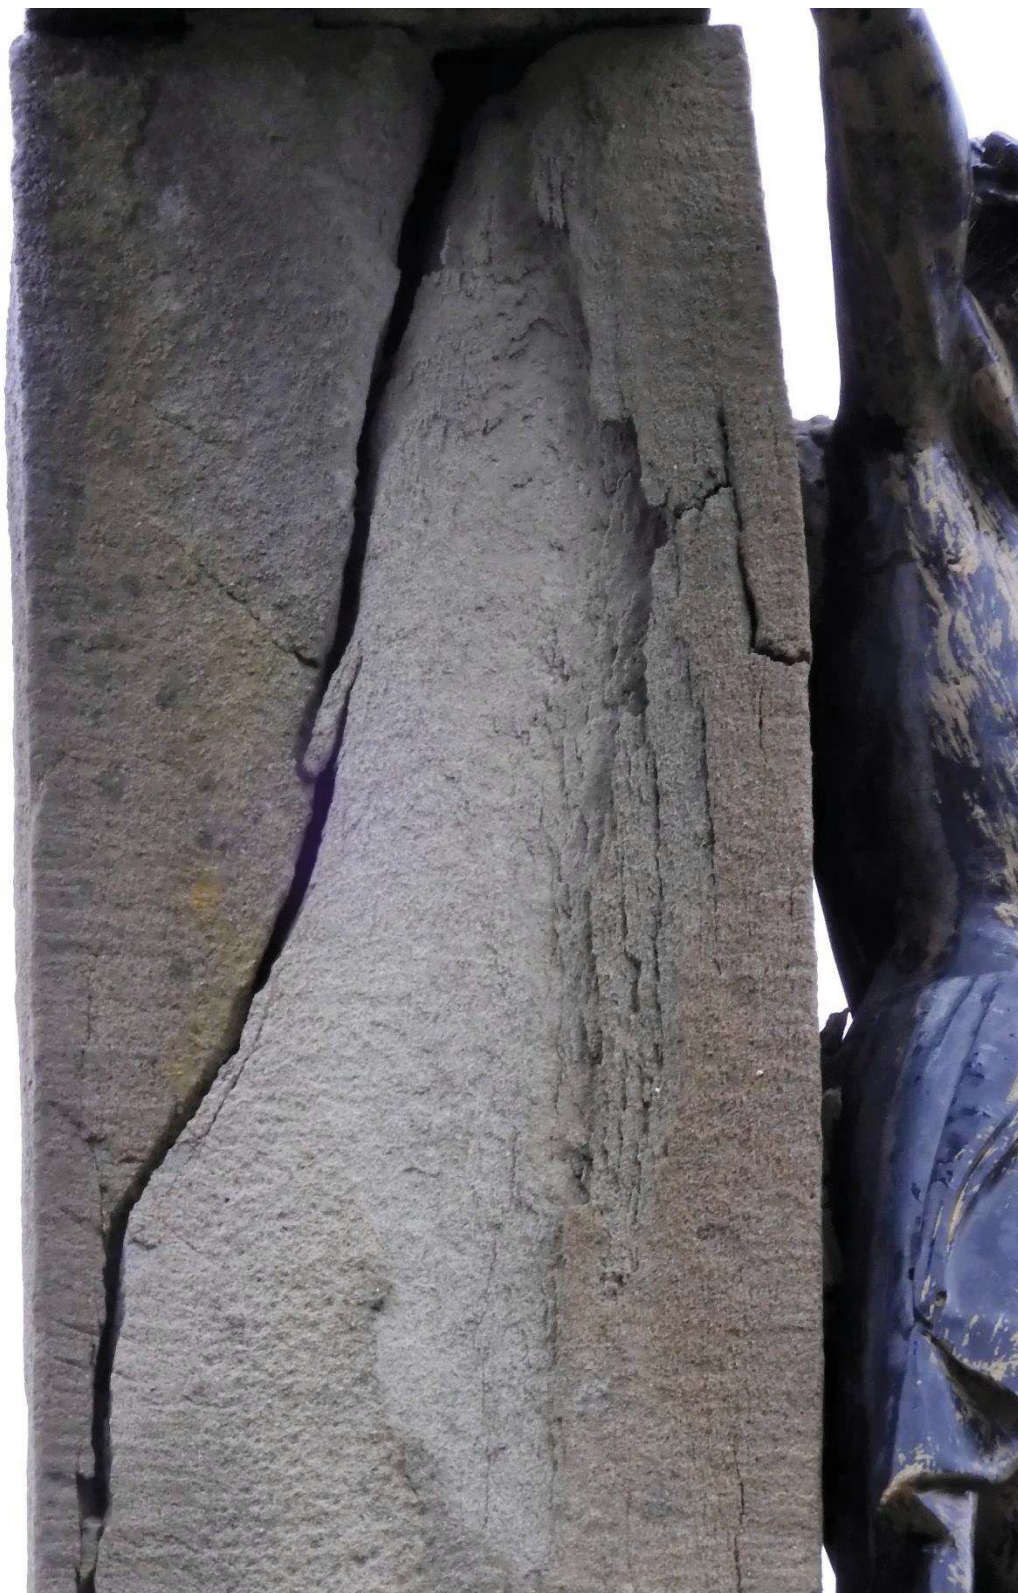
Wietrzenie mechaniczne to bardzo powolny naturalny proces fizycznego rozpadu kamienia pod wpływem nasłonecznienia, dobowych zmian temperatury, wody zamarzającej w porach i szczelinach kamienia, działania organizmów. Wietrzenie chemiczne - to bardzo powolny, naturalny proces chemicznego rozkładu kamienia pod wpływem wody zawierającej rozpuszczone substancje aktywne (tlen, dwutlenek węgla, amoniak, tlenek azotu, chlor, substancje humusowe, kwasy organiczne) oraz pod wpływem bakterii wytwarzających wolne kwasy, aktywnie działające na związki mineralne. Deterioracja to bezpośrednie działanie zanieczyszczonej atmosfery polegające na reakcji z kamieniem aktywnych, nieorganicznych związków (agresywnych pyłów, gazów, kwaśnych deszczy), zmianach wywołanych w skałach przez mikroorganizmy (bakterie, grzyby, glony i porosty). Czynniki te zmieniają skład chemiczny, parametry techniczne i wygląd zewnętrzny kamienia (odbarwienia, zmiana kontrastu, powstawanie wykwitów gipsowych, nacieki, naskorupienia, pokrywanie się czarną, szarą lub brunatną patyną, stopniowy rozpad, rozluźnienie struktury kamienia, łuszczenie się). Należy podkreślić, że o ile wietrzenie jest procesem bardzo długotrwałym, to deterioracji kamień ulega o wiele szybciej, wzmagając i potęgując efekty naturalnego wietrzenia. Istotnym i bardzo ważnym faktem jest również to, że stopień destrukcyjnej działalności w/w czynników na poszczególne rodzaje kamieni naturalnych w dużej mierze zależy od parametrów skał takich jak porowatość, nasiąkliwość i skład mineralny. Wszystkie ww. czynniki bardzo mocno zniszczyły strukturę kamienia krzyża. Zniszczenia, ubytki mechaniczne powstałe na skutek destrukcyjnych procesów możemy zaobserwować na całej powierzchni zabytkowego obiektu w szczególności na samym krzyżu – pęknięcie i ubytki pod poziomą belką krzyża, pęknięcia kamienia i ubytki postumentu i krzyża od frontu z tyłu i boku. Przez zniszczenia struktury kamienia, krzyż z biegiem lat zaczął odchylać się od pionu.

Kamień, z którego został wykonany krzyż, poprzez zniszczenia spowodowane procesami wietrzenia (mechanicznego i chemicznego), oraz procesami deterioracji, utracił całkowicie wytrzymałość mechaniczną, przez co krzyż odchylił się od pionu i grozi przewróceniem. Obecny stan krzyża zagraża zarówno osobom przebywającym na cmentarzu, jak i otaczającym go pomnikom. W związku z powyższym zakłada się wykonanie kopii krzyża w piaskowcu dobranym gatunkowo - kolorystycznie, pod względem uziarnienia i użycia kamienia. Obecny, zniszczony krzyż należy poddać zabiegom konserwatorskim i zabezpieczyć w miejscu wskazanym przez parafię i uzgodnionym z WKZ. Metalowy odlew Chrystusa Ukrzyżowanego, po przeprowadzonej konserwacji należy zamontować na nowym krzyżu.

Fot. nr 4. Hażlach, cmentarz parafialny przy ul. Kościelnej, kamienny krzyż ofiar Wojny Światowej. Widok z bokłu - fragment. Stan przed konserwacją. Widoczne: zniszczenia spowodowane procesami wietrzenia (mechanicznego i chemicznego), oraz procesami deterioracji, pęknięcie krzyża pod belką poziomą.

Zakłada się, że konserwacja techniczna pozostałych elementów obiektu obejmować będzie zabieg odsolenia piaskowca, zabieg impregnacji wzmacniającej strukturę kamienia, hydrofobizację kamienia. W ramach konserwacji estetycznej obiekt zostanie dokładnie odczyszczony z brudu, fałszywej patyny, zostaną usunięte kity cementowe i przemalowania olejne, wykonane zostaną uzupełnienia ubytków kamiennej formy rzeźbiarskiej.

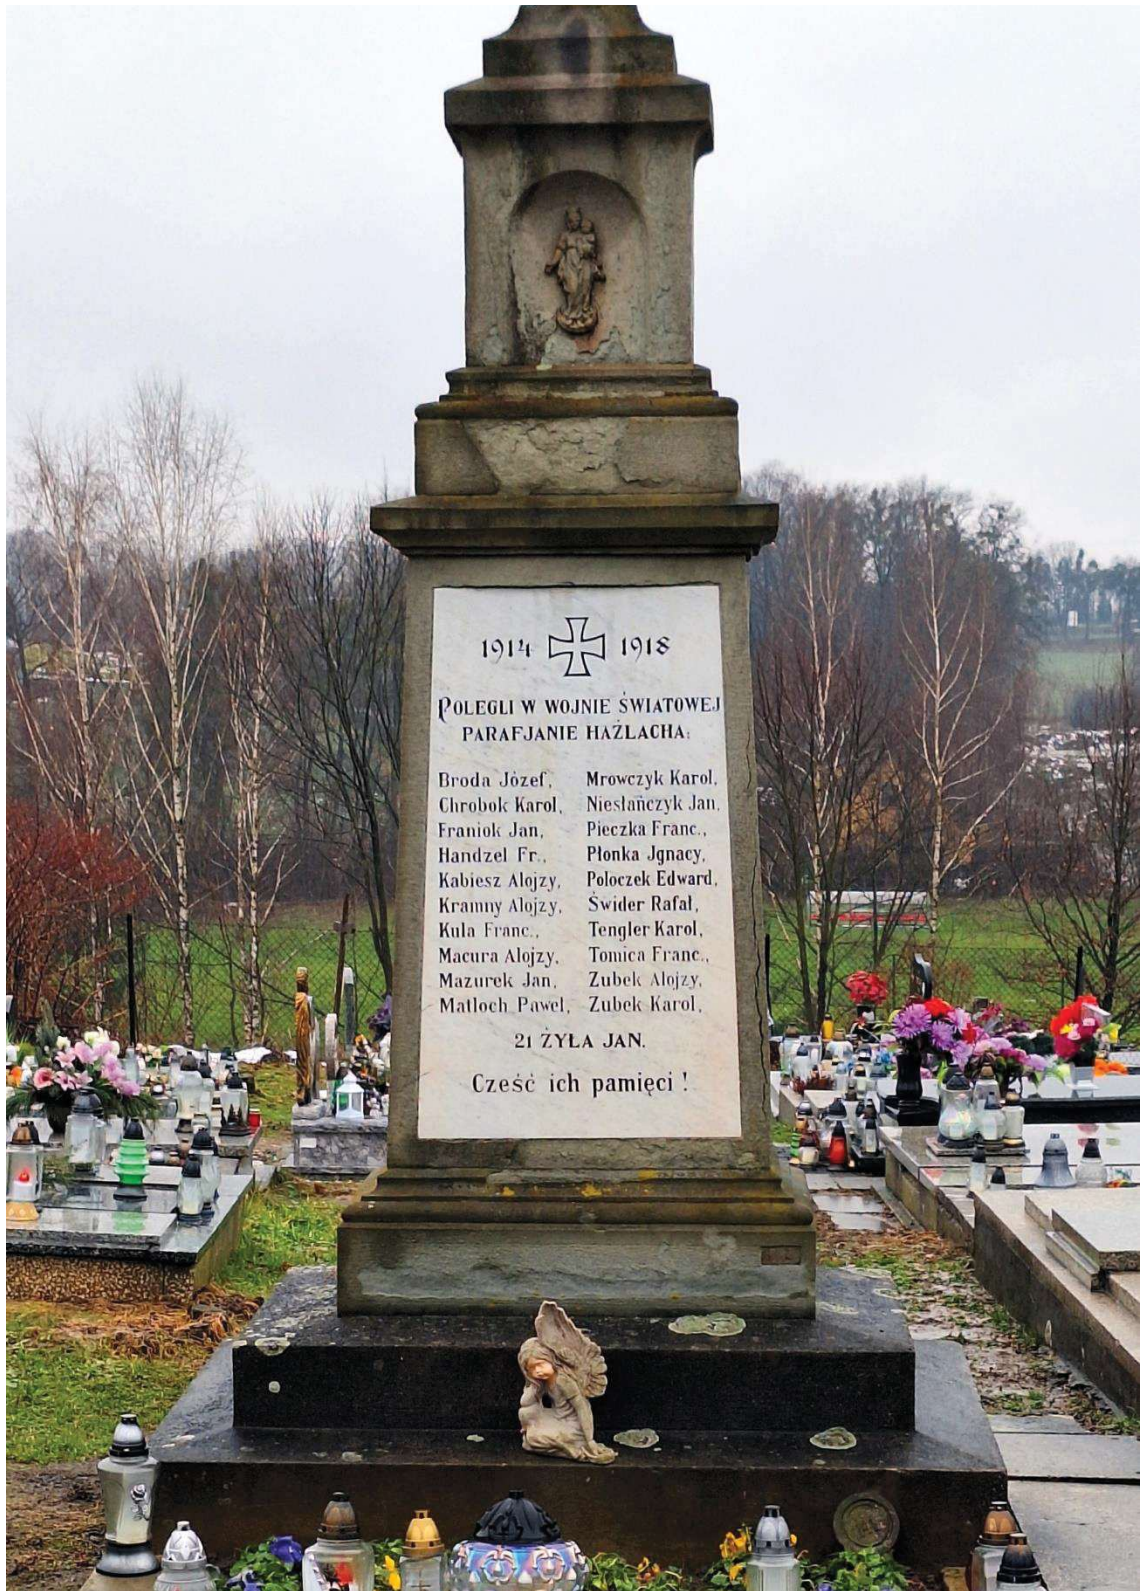
Marmurowa płyta również zachowała się w złym stanie. Warunki atmosferyczne przyczyniły się do utraty poleru i powstanie porowatości i mikropęknięć na powierzchni kamienia. Utrata poleru i matowienie sprzyja także zakotwianiu się brudu petryfikowanego gipsem powstałym z kwaśnych deszczów i emisji spalin (reakcja kwasu siarkowego z CaCO_3).

Fot. nr 5. Hażlach, cmentarz parafialny przy ul. Kościelnej, kamienny krzyż ofiar Wojny Światowej. Widok z przodu - fragment. Stan przed konserwacją. Widoczne: marmurowa płyta upamiętniająca poległych w I wojnie światowej, zniszczenia spowodowane procesami wietrzenia oraz procesami deterioracji.

Marmurowa płyta upamiętniająca poległych w I wojnie światowej zostanie odczyszczona, wypolerowana, zostaną uzupełnione ubytki malatury literek.

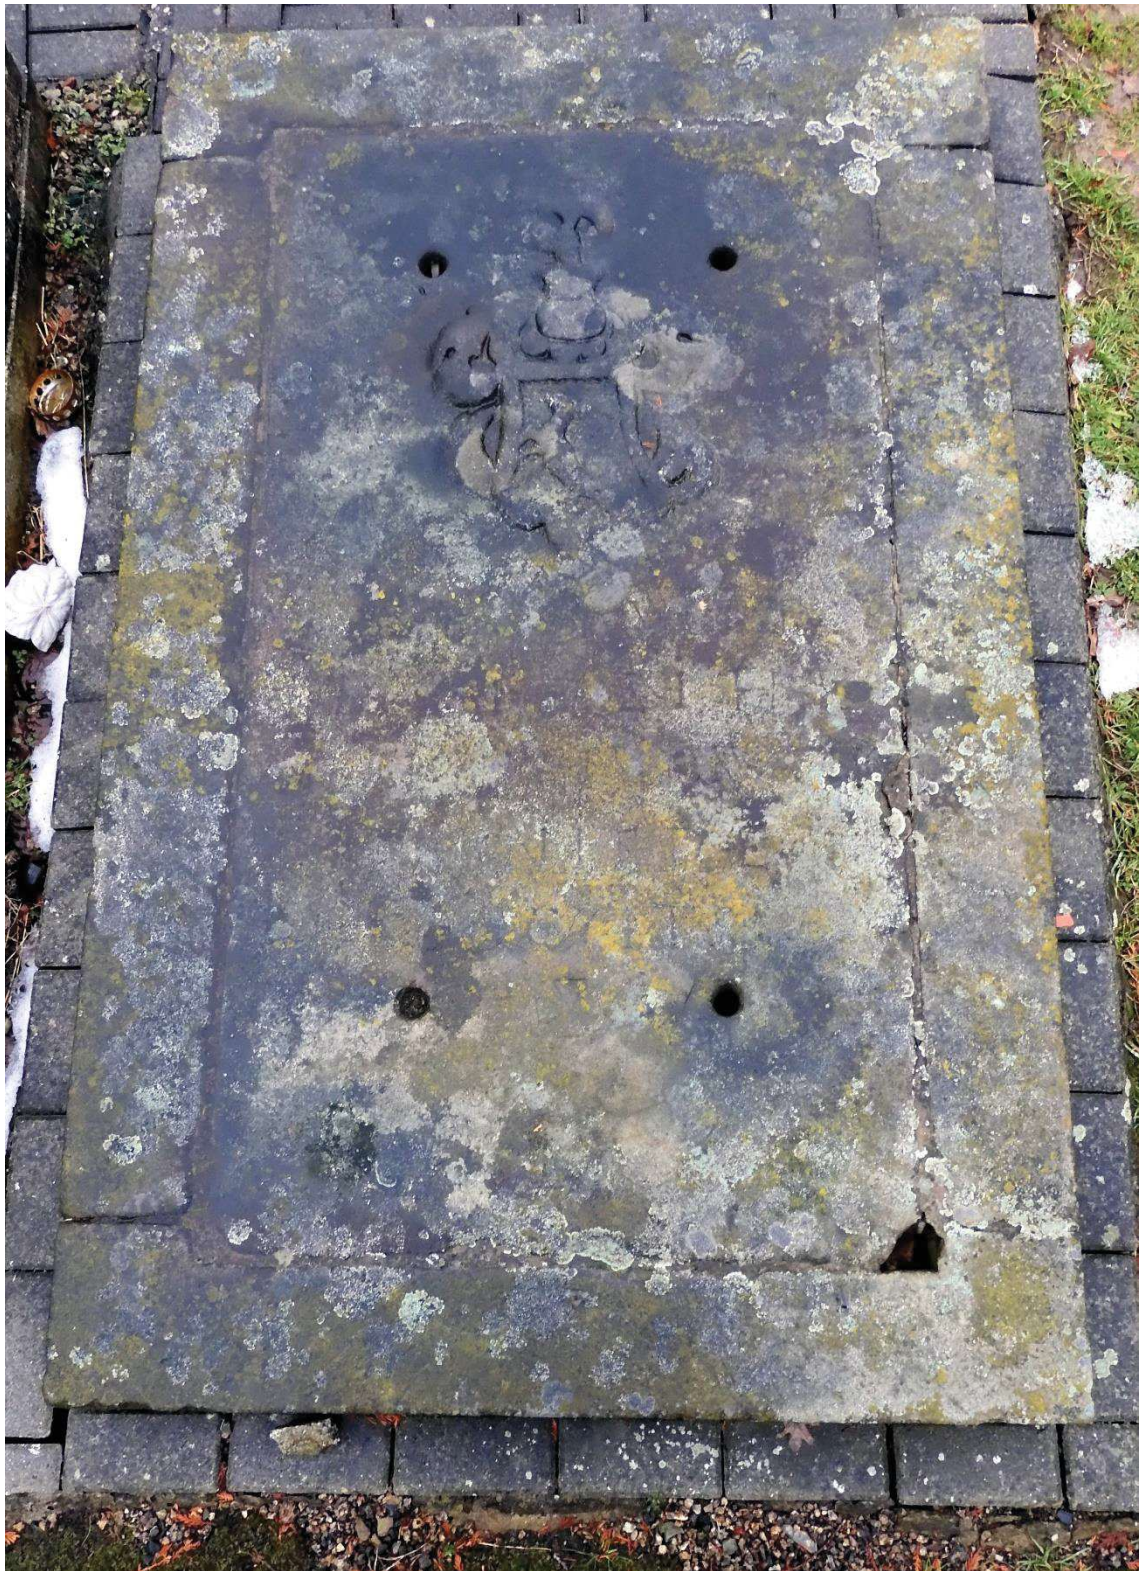
Płyta nagrobna zachowała się w złym stanie. Na płycie możemy zaobserwować cztery główne czynniki prowadzące do niszczenia kamienia:

W przypadku opisywanej płyty największe zniszczenia powstały w wyniku tzw. korozji biologicznej. Organizmy żywe wpływają na zabytki w sposób bezpośredni poprzez rozsadzanie kamienia, wytrawianie przez wydzieliny grzybów i porostów oraz pośrednio przez zwiększanie zawartości tlenu, dwutlenku węgla i kwasów humusowych. Czynniki te zmieniają skład chemiczny, parametry i wygląd zewnętrzny kamienia. Na płycie możemy zaobserwować odbarwienia, zmianę kontrastu, powstawanie wykwitów, nacieki, naskorupienia, pokrywanie się czarną, szarą i brunatną patyną.

Fot. nr 1. Hażlach, cmentarz parafialny przy ul. Kościelnej, płyta nagrobna rodziny Bludowskich. Widok z góry. Stan przed konserwacją. Widoczne: mocne zabrudzenia obiektu, zniszczenia powstałe w wyniku tzw. korozji biologicznej – grzybów, mchów i porostów.

Ze względu na wartości artystyczne i historyczne obiektu, uznano za konieczne przeprowadzenie konserwacji pełnej, która obejmować będzie zabiegi techniczne i częściowo estetyczne. W ramach konserwacji estetycznej zostaną zdjęte wszystkie późniejsze nawarstwienia obiektu tj. przemalowania, pobiałe, uzupełnienia cementowe i gipsowe. Wykonane zostaną drobne uzupełnienia ubytków kamiennej formy rzeźbiarskiej. Konserwacja techniczna obejmować będzie zabieg odsolenia piaskowca, zabieg impregnacji wzmacniającej strukturę kamienia, hydrofobizację kamienia.

Ze względu na fatalne umiejscowienie płyt nagrobnej, zaleca się zdemontowanie obiektu i przeniesienie w miejsce wyznaczone przez parafię i uzgodnione z WKZ. Umieszczenie płyty w odpowiednio dobranym miejscu uchroni kamień przed procesami zniszczenia i pozwoli na wyeksponowanie wartości artystycznych i historycznych obiektu. Po przeniesieniu płyty grobowiec należy zamknąć nową płytą wykonaną na podstawie projektu zatwierdzonego przez parafię i WKZ.

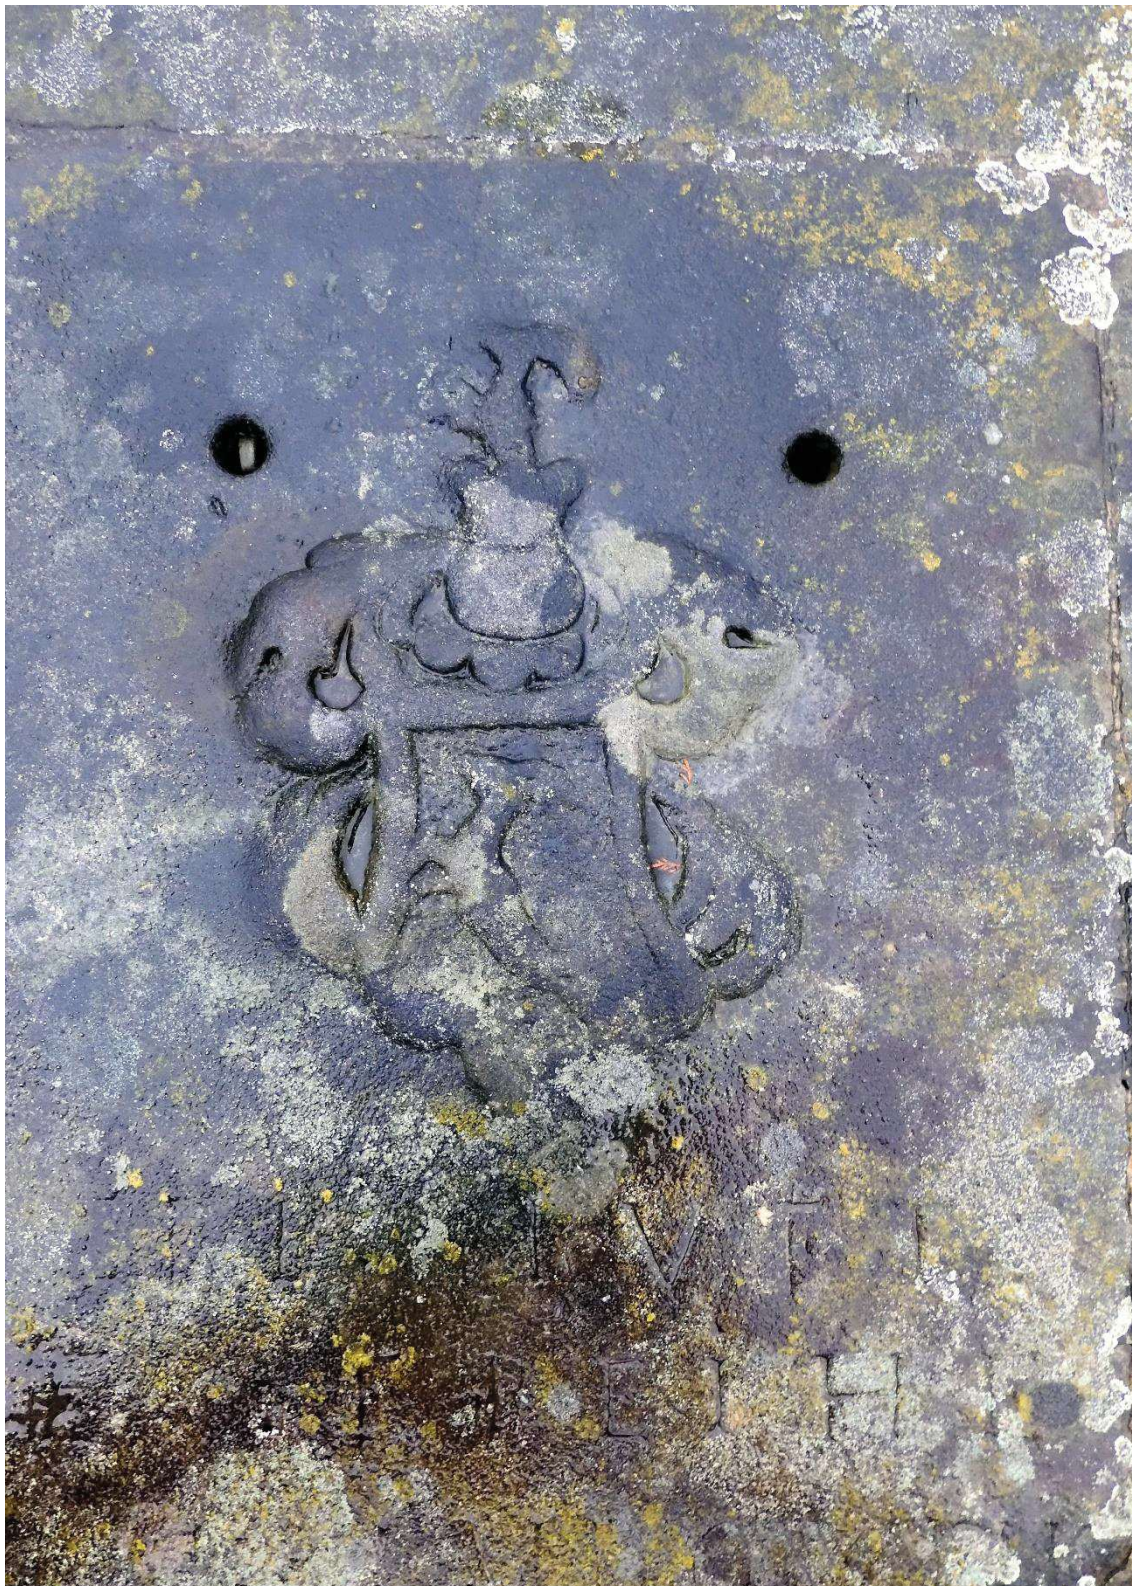
Fot. nr 2. Hażlach, cmentarz parafialny przy ul. Kościelnej, płyta nagrobna rodziny Bludowskich. Widok z góry – fragnet, herb rodziny Bludowskich. Stan przed konserwacją. Widoczne: mocne zabrudzenia obiektu, zniszczenia powstałe w wyniku tzw. korozji biologicznej – grzybów, mchów i porostów.

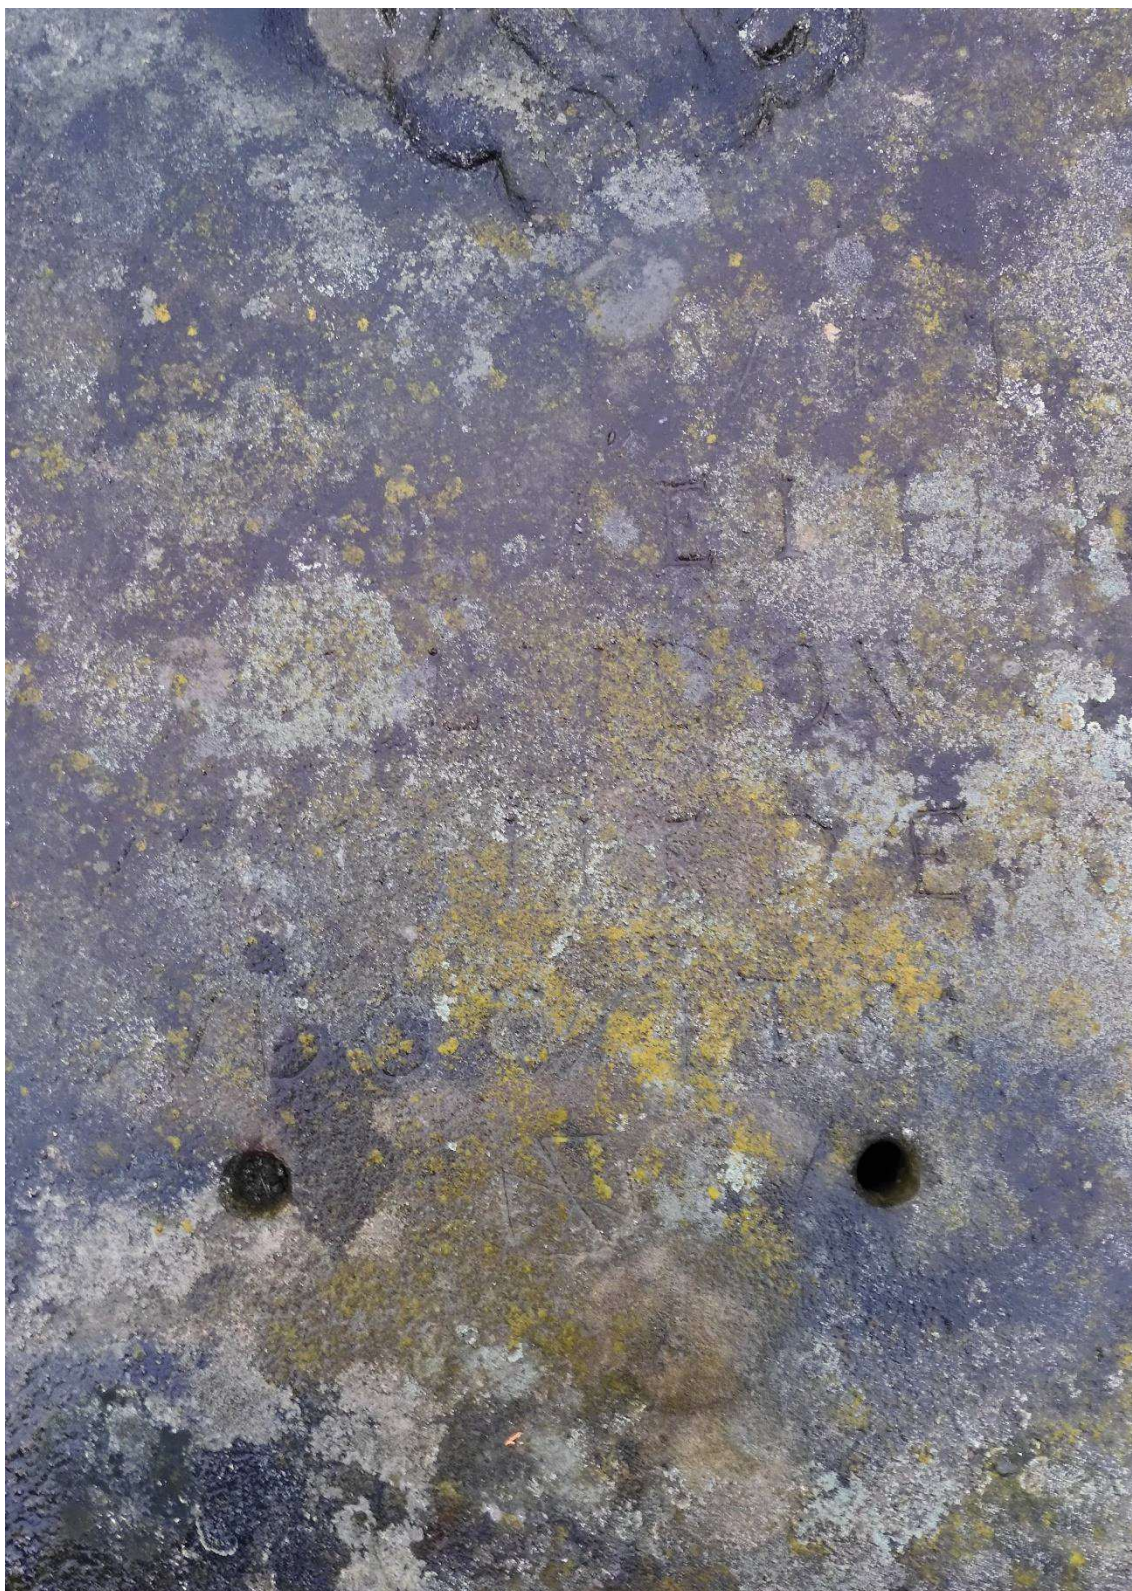
Fot. nr 3. Hażlach, cmentarz parafialny przy ul. Kościelnej, płyta nagrobna rodziny Bludowskich. Widok z góry - fragment. Stan przed konserwacją. Widoczne: nieczytelny napis na płycie, mocne zabrudzenia obiektu, zniszczenia powstałe w wyniku tzw. korozji biologicznej – grzybów, mchów i porostów.

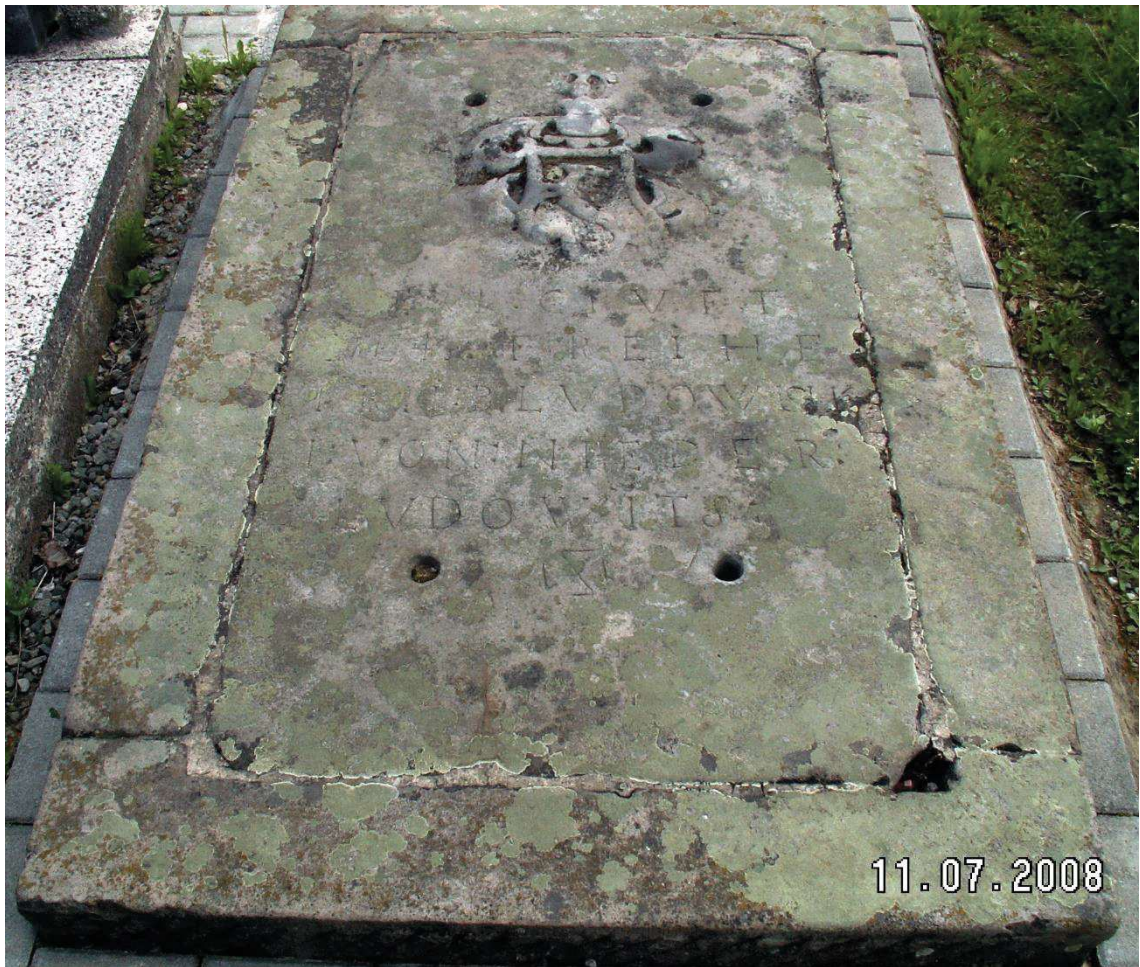
Fot. nr 4. Hażlach, cmentarz parafialny przy ul. Kościelnej, płyta nagrobna rodziny Bludowskich. Widok z góry. Stan z 2008 r. Zdjęcie ze zbiorów prof. Wacława Gojniczka wykonane w 2008r.
